# ESTILO ART NOUVEAU EM AVEIRO E A SUA RELAÇÃO COM CONSTRUÇÕES DE ADOBE

Cristina Oliveira<sup>1</sup>, Humberto Varum<sup>2</sup>, Aníbal Costa<sup>3</sup>

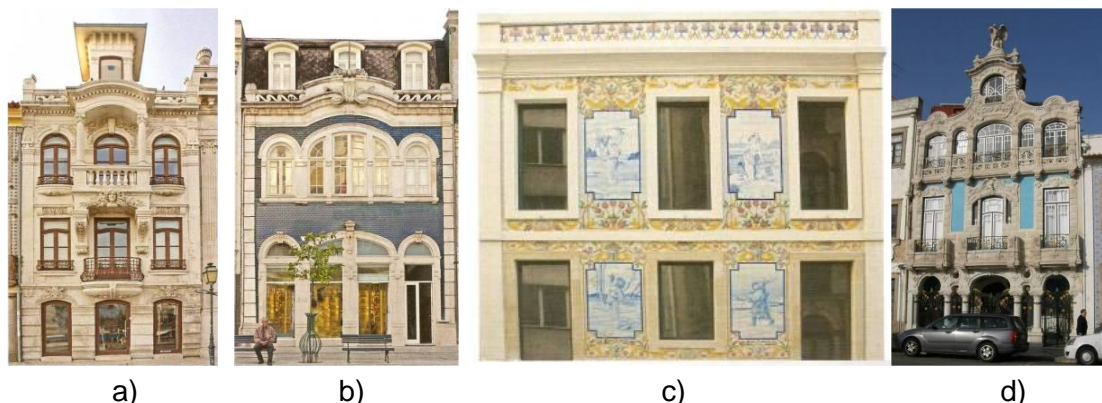
Figura 1 - Exemplos de edifícios de Arte Nova na Região de Aveiro: a) Museu da Cidade; b) Farmácia Ala; c) Casa das 4 Estações; d) Casa Major Pessoa [Rota da Luz (2005)]

Na região de Aveiro podem encontrar-se vários edifícios do estilo Arte Nova. Alguns exemplos são apresentados na Figura 1. O Museu da Cidade (Figura 1 – a)) possui uma fachada impressionante na sua verticalidade, pelos apoios do balcão do último piso que se desenvolvem em duas colunas elegantes, culminando numa distinta água-furtada. A decoração é homogênea, unindo os motivos florais e vegetais da pedra com o ferro forjado dos varandins [Rota da Luz (2005)].

Elementos de pedra decorados com motivos florais predominam no edifício da Farmácia Ala (Figura 1 – b)). Os azulejos azuis acentuam as linhas desenhadas pelos elementos de pedra, fazendo ressaltar os arcos sobre as janelas e portas. O telhado de xisto introduz ainda maior elegância ao conjunto [Rota da Luz (2005)]. Painéis de azulejos decoram a Casa das 4 Estações (Figura 1 – c)). Cada painel de azulejos a azul e branco representa uma estação do ano, estando rodeado por motivos florais de cores vivas e alegres.

A Casa Major Pessoa (Figura 1 – d)) é o exemplo mais emblemático da Arte Nova em Aveiro, pela riqueza de decoração da sua fachada. A pedra encontra-se distintamente esculpida, estando em harmonia com os gradeamentos de ferro forjado, representando soberbamente a linha ondulante do estilo Arte Nova. Este edifício foi habitado até 1995, encontrando-se na altura em avançado estado de degradação. Foi então adquirido e recuperado pela Câmara Municipal, preservando a concepção original tanto da arquitectura interior como exterior, o que se traduziu num trabalho delicado e moroso [Sarabando Dias, M. (2006)].

Um dos pormenores comum a estes edifícios, e à maioria dos restantes edifícios de Arte Nova na região de Aveiro, é o tipo de construção. As edificações foram construídas em alvenaria de blocos de adobe, constituindo caso único, singular e exclusivo a nível mundial. Efectivamente, os edifícios de Arte Nova na Europa foram construídos em estrutura de aço ou madeira com a utilização de pedra. No entanto, em Aveiro, no período em que a Arte Nova surgiu, as técnicas de construção tradicionalmente utilizadas envolviam alvenaria de adobe.

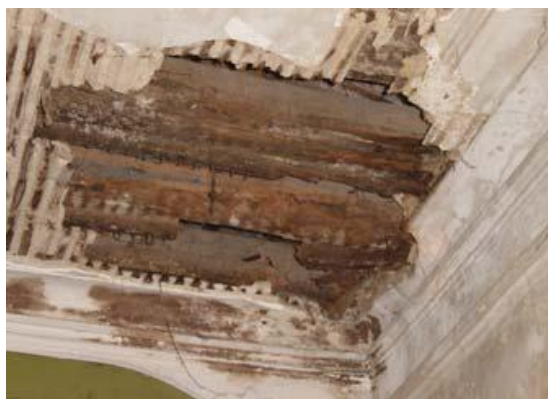
Figura 2 – Deterioração das vigas de madeira de pavimento  
[Varum, H. et al (2005)]

Devido às humidades e infiltrações, é habitual encontrar uma degradação acentuada nos elementos de madeira, comum nas vigas dos pavimentos e coberturas destas construções (Figura 2). A existência de água provoca o aumento de volume dos elementos de madeira, instalando um estado de tensão que está na origem de curvaturas, empenos e fendas [Arriaga, F. et al (2002)]. Além disso, a água torna o ambiente propício ao desenvolvimento de agentes biológicos cuja acção causa a degradação das madeiras. Graus elevados de degradação poderão mesmo afectar a ligação das vigas de pavimento e das estruturas de cobertura às paredes, colocando no limite em risco a segurança dos edifícios.

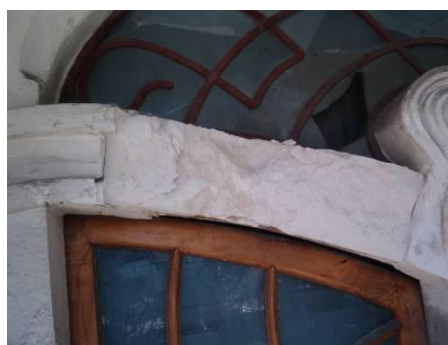
Figura 3 – Avançado estado de degradação da pedra calcária numa fachada  
[Varum, H. et al (2008)]

Nas fachadas de algumas destas construções utilizou-se a pedra, o que poderá trazer patologias específicas. Dependendo do tipo de pedra utilizada, esta poderá apresentar diferentes níveis de degradação (Figura 3). Pedras porosas e permeáveis, como o calcário, proporcionam a circulação de água no seu interior, funcionando como veículo de transporte para agentes químicos prejudiciais para a própria pedra e para outros elementos construtivos.

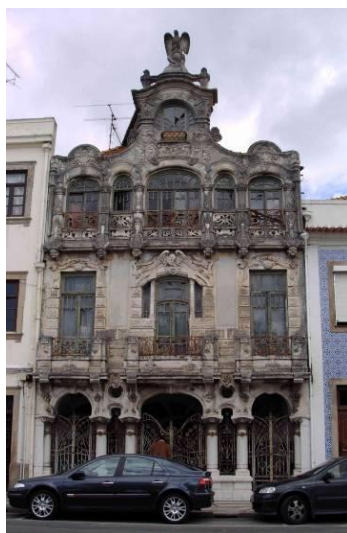
Figura 4 – Casa Major Pessoa: a) antes da intervenção [Varum, H. et al (2008)]; b) depois da intervenção

Como exemplo de reabilitação estrutural, a Figura 4 mostra fotografias da Casa Major Pessoa, antes e depois da reabilitação.
